依然として高濃度汚染が続く渡利・大波 除染の限界は明らか — 国と福島県は避難と除染の政策をみなおすべき

2012年11月15日

国際環境 NGO FoE Japan

福島老朽原発を考える会（フクロウの会）

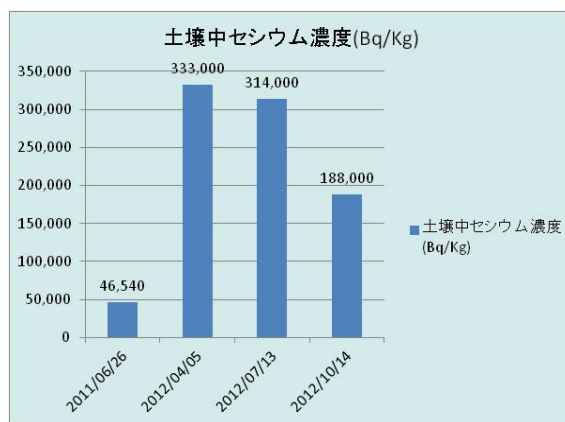
図 4 小倉寺稻荷山の土壌汚染

年になり高いレベルが持続している傾向を示している。

図 4 は同地点から採取した土壌のセシウム濃度(Cs-134,137合計)である。2011年に比べ、2012

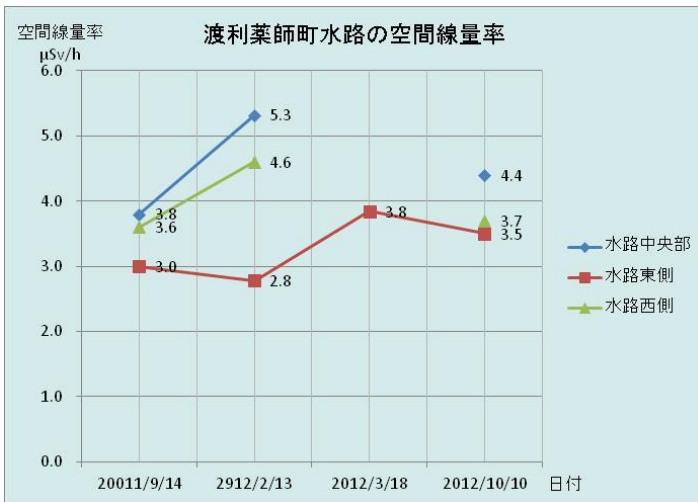
図 6 渡利薬師町水路の空間線量

図6はいずれも1m高での値である。水路は西側から東側に向かって水が流れる。水路中央部が一番高く、西側が続き、東側の順にレベルが低くなる。レベルは2.8～5.3μSv/hである。線量率は2011年9月に比べ上昇しそのレベルを維持している。

弁天山からのセシウムを含んだ土砂が雨のたびに流れ込み、堆積していることがわかる。このことは、水路の除染を実施しても、弁天山全体の除染を行わない限り線量率低下は見込まれず、實際上、除染による線量率低下は不可能であることを示している。

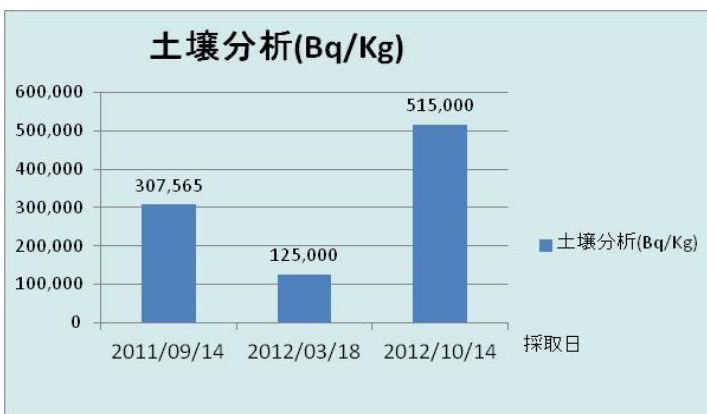
図 7 渡利薬師町水路底の土壌汚染

土壌の放射能汚染レベルを図7に示す。2011年9月

14日採取時点では307,000Bq/kgであったものが、今回2012年10月14日採取のものでは515,000Bq/Kgであり、明らかに放射能汚染レベルは上昇している。

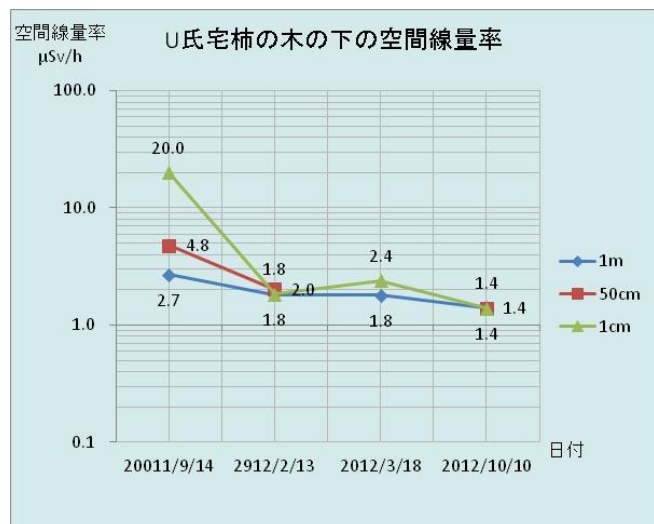
図 10 U 氏宅柿の木の下の空間線量率

図 10 は薬師町水路そばにある U 氏宅の庭の柿の木の下の空間線量率である。U 氏は庭の線量率が極めて高いことに気づき、神戸大山内教授による測定結果データ (グラフ中の 2011 年 9 月 14 日のもの) を持って、福島市に除染するよう要求したが、市側からは何の動きもなかった。やむを得ず U 氏は自主的に除染作業を行った。この結果 1cm 高での線量率は $20\ \mu\text{Sv/h}$ から $1.8\ \mu\text{Sv/h}$ まで低下した。しかし 2012 年 10 月の測定では 1cm、50cm、1m 高で、共に $1.4\ \mu\text{Sv/h}$ である。これは $1.4\ \mu\text{Sv/h}$ がこの周辺のバックグラウンドであることを意味する。したがって、庭の除染ではこれ以上の線量率低下は不可能であり、周辺全体を除染する以外に線量率低下の方法はなく、それは非常に困難である。
