依然として高濃度汚染が続く渡利・大波 除染の限界は明らか — 国と福島県は避難と除染の政策をみなおすべき

1. 調査趣旨

2012 年 10 月 14 日に同地域の空間線量率測定と土壌分析を行った。昨年からの定期的な測定結果も踏まえて、現状分析と勧告を行う。

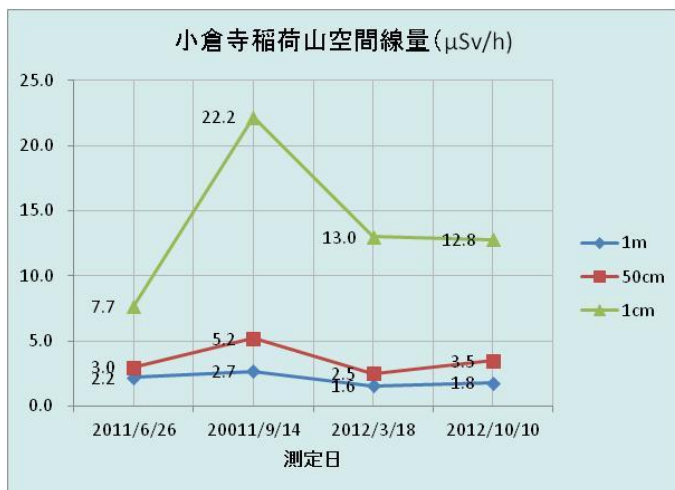
図 3 小倉寺稻荷山の空間線量

空間線量率、土壌汚染状況からは、付近の小高い山から、雨による土砂の流入によりセシウムを含んだ土が堆積して高濃度が持続していることが推定できる。

図 3 は同地点の空間線量率の推移である。2011年6月に1m高で2.2μSv/hであったものが、2011年9月には2.7μ/hまで上昇した。その後、2012年になっても1.6μ/Svから1.8μSv/hと高い水準で推移している。

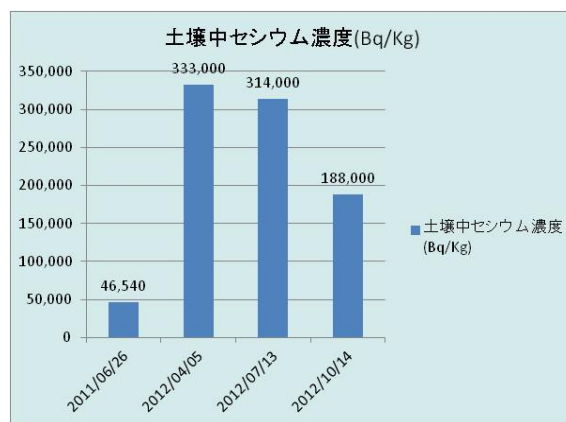
図 4 小倉寺稻荷山の土壌汚染

年になり高いレベルが持続している傾向を示している。

図 4 は同地点から採取した土壌のセシウム濃度 (Cs-134,137 合計) である。2011年に比べ、2012

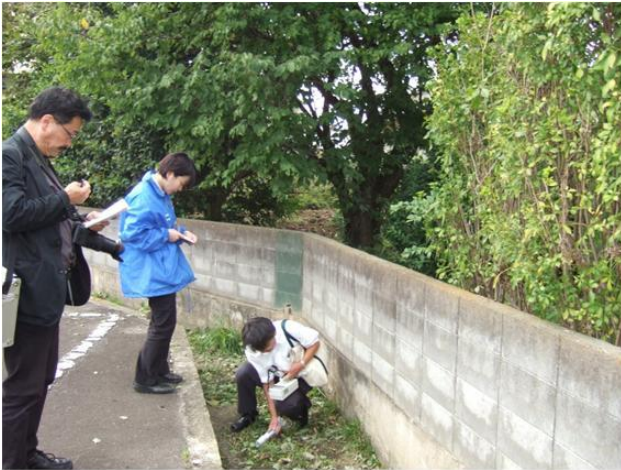
図 5 渡利薬師町水路の測定

渡利薬師町の水路は住宅地の間を流れる水路であり、普段は乾燥しているが、雨が降ると付近の弁天山からの雨水が大量に流れる場所である。水路の底は普段は乾いており、以前は子どもが小学校への近道として通っていたこともある（図 5 参照）。

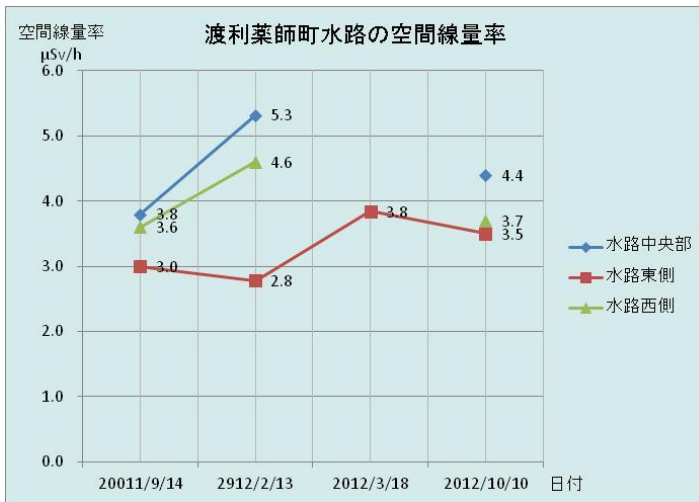
図 6 渡利薬師町水路の空間線量

図 6 はいずれも 1m 高での値である。水路は西側から東側に向かって水が流れる。水路中央部が一番高く、西側が続き、東側の順にレベルが低くなる。レベルは 2.8 ~ 5.3 μ Sv/h である。線量率は 2011 年 9 月に比べ上昇しそのレベルを維持している。

弁天山からのセシウムを含んだ土砂が雨のたびに流れ込み、堆積していることがうかがわれる。このことは、水路の除染を実施しても、弁天山全体の除染を行わない限り線量率低下は見込まれず、實際上、除染による線量率低下は不可能であることを示している。

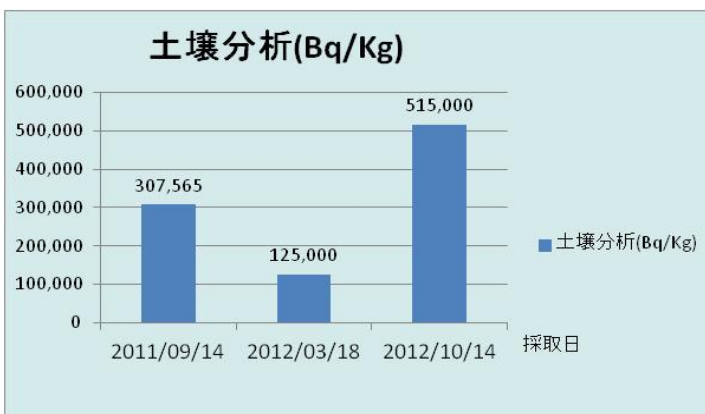
図 7 渡利薬師町水路底の土壌汚染

土壌の放射能汚染レベルを図 7 に示す。2011 年 9 月

14 日採取時点では 307,000Bq/kg であったものが、今回 2012 年 10 月 14 日採取のものでは 515,000Bq/Kg であり、明らかに放射能汚染レベルは上昇している。

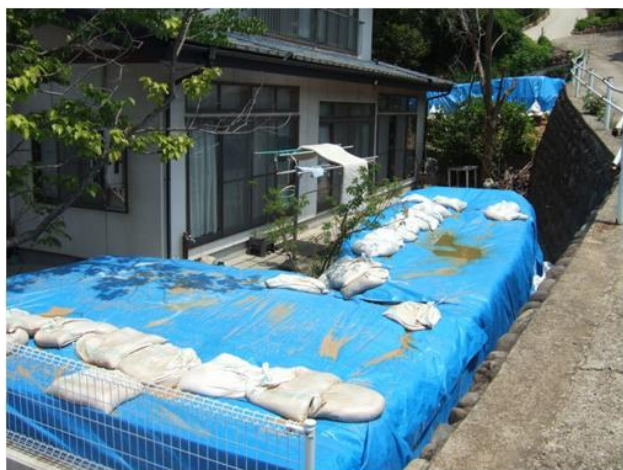
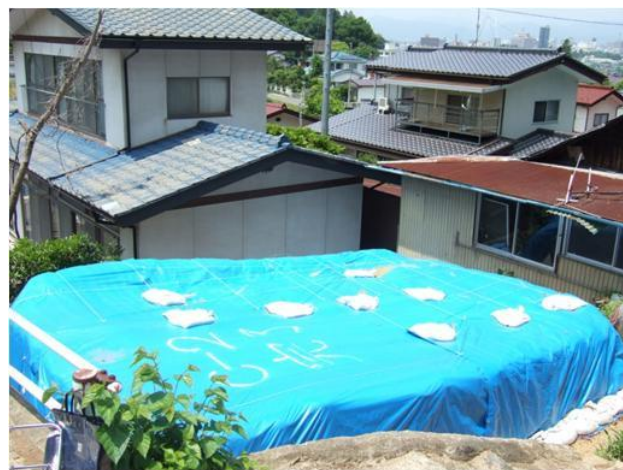
が行われて、そこで合意できれば除染が行われるということであった。最も問題であるのが、除染土置き場の問題である。渡利で除染が進んだ地区は実際には裏庭に穴を掘り、そこにコンテナ詰めした汚染土を埋め、上から土をかけブルーシートで覆うという状況である。図 8,9 にその状況を示す。

裏庭に埋めるとはいえ、盛り土は裏庭全体を占めており実質的には裏庭は使えない状況である。敷地内にこのようなスペースが無い場合は除染は不可能である。

図 8 渡利地区での除染土の処理

図 9 渡利地区での除染土の処理

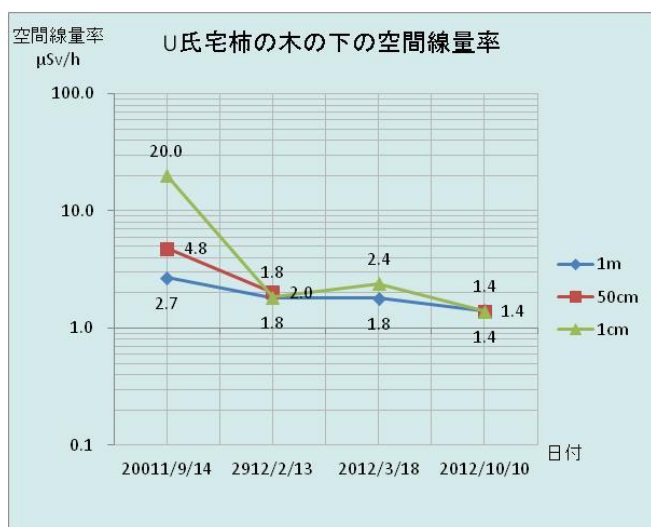
図 10 U 氏宅柿の木の下の空間線量率

図 10 は薬師町水路そばにある U 氏宅の庭の柿の木の下の空間線量率である。U 氏は庭の線量率が極めて高いことに気づき、神戸大山内教授による測定結果データ (グラフ中の 2011 年 9 月 14 日のもの) を持って、福島市に除染するよう要求したが、市側からは何の動きもなかった。やむを得ず U 氏は自主的に除染作業を行った。この結果 1cm 高での線量率は $20\ \mu\text{Sv/h}$ から $1.8\ \mu\text{Sv/h}$ まで低下した。しかし 2012 年 10 月の測定では 1cm、50cm、1m 高で、共に $1.4\ \mu\text{Sv/h}$ である。これは $1.4\ \mu\text{Sv/h}$ がこの周辺のバックグラウンドであることを意味する。したがって、庭の除染ではこれ以上の線量率低下は不可能であり、周辺全体を除染する以外に線量率低下の方法はなく、それは非常に困難である。

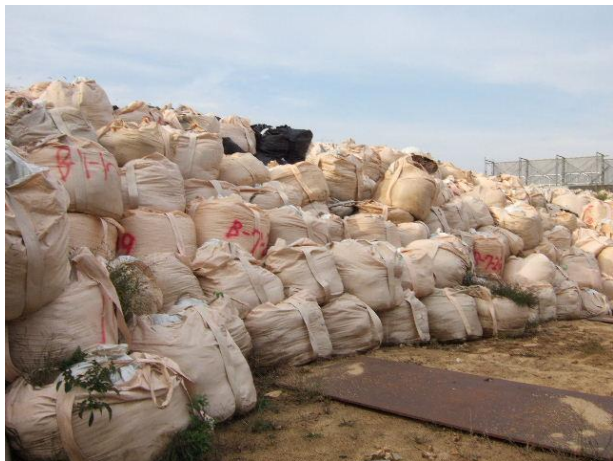
図11 大波農村広場
除染土仮置き場となっていた

大波農村広場は2011年6月の測定では1m高で $2.5\mu\text{Sv/h}$ であった。今回、ここを訪れると、広場の周りに厚さ50cm程度のコンクリートの壁が築かれていた。裏手から回って広場の中へ入ると、そこは除染土の仮置き場となっていた(図11参照)。

広場の真ん中での空間線量率は1m高で $1.0\mu\text{Sv/h}$ であった。除染土は1トンコンテナバッグに入れられてコンクリート壁際から、うず高く積み上げられていた。コンテナバック表面では、 $5.1\sim 12.0\mu\text{Sv/h}$ であった。仮置き場として囲まれているため、一般人が不用意に入る危険性はない。しかしコンテナバッグは上面

が開放状態にあるものも散見され、将来、最終処分場へ移動する際には、開放部からのこぼれ、バッグの老朽化による破損なども考えられる。バッグ上面を覆うこともなく野ざらし状態である。乾燥して土ぼこりとなって周辺への二次汚染の可能性もある。管理状態は悪い。

大波地区の除染土仮置き場では、コンクリート壁の内側に大量のコンテナバッグに詰められた除染土が山積みになっていた。コンテナバッグ上部は開放状態であり、土ぼこりによる飛散など二次汚染の可能性はある。早急に改善すべきである。
