放射能汚染レベル調査結果報告書

渡利地域における除染の限界*

2011年9月20日

山内知也**

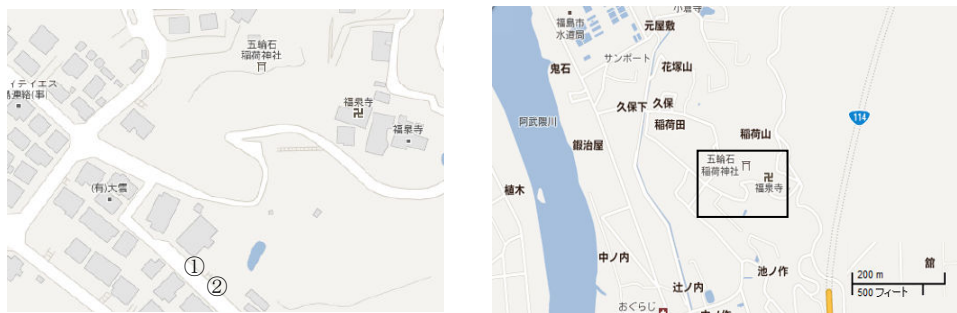
図1 小倉寺稲荷山の計測地点

前回の計測でここは最も高い汚染土壌が採取された場所であり、それはキログラム当たり4万ベクレルを超えていた。またそのような土壌を採取した地表面での線量は7.7 $\mu\text{Sv/h}$ や11.5 $\mu\text{Sv/h}$ を記録したのであったが、それから3ヶ月近くが経過した時点でそれらは20 $\mu\text{Sv/h}$ を超えていた。ここでは除染は行われておらず、天然の濃縮が進行していた。降雨の度に近隣の山林から放射性セシウムが流入していると思われる。

表1 小倉寺の側溝／除染作業なし（単位：μSv/h）

| | 地上 1m | 50cm | 1cm |
|---|---|---|---|
| ①側溝上 | 2.68 | 5.2 | 22.2 |
| ②側溝上 | 2.40 | 5.5 | 23.6 |

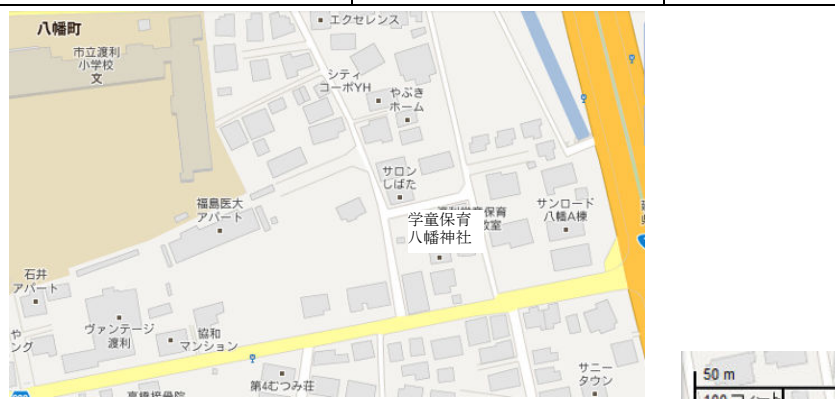
図2 学童保育と八幡神社

学童保育が行われている建物の内部で、床面よりもはりの高さで、また天井の高さで、高くなればなるほど線量が高くなるという傾向が確認された。人の立つ高さで 0.5 μSv/h であり、天然バックグラウンドの 10 倍である。玄関での線量は室内よりも低いことが認められた。敷地外部の土壤汚染による線量増強以外の効果が作用していると考えられた。屋根の直上と庇の下の線量を計測すると屋根の線量がより高くなっており、コンクリート製の瓦の表面に付着した放射性セシウムが室内の線量増強をもたらしていることが確認された。屋根は面積が広く当然のこととして室内を覆っているために汚染の程度が相対的に低くても大きな効果を及ぼす。この屋根は高圧水洗浄をしたということであったが除染は出来ていなかった。

学童保育教室は神社に隣接しているが、社内の椿の木の線量も高いので樹木も汚染したままであった。この神社は子どもが遊ぶ場所であるが線量は高いままであった。社入り口の雨水が溜まりやすい場所では、50 cm 高さで 2.7 μSv/h を記録した。これは南相馬市の子どもや妊婦の特定避難勧奨地点指定基準（50 cm で 2.0 μSv/h）を超えている。

表3 八幡神社（単位：μSv/h）

| | 地上 1m | 50cm | 1cm |
|---|---|---|---|
| 社西側 | 1.2 | 1.8 | 5.0 |
| 社入口 | 1.5 | 2.7 | 10.6 |

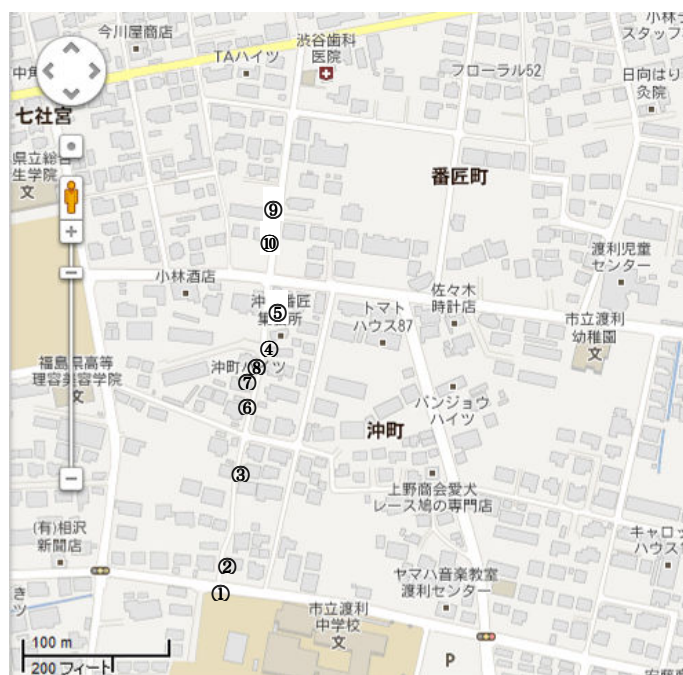
図4 渡利小学校南側通学路（除染モデル事業実施区域）の測定地点

図4は福島市の測定ポイントの後半部分である#11から#20に相当する。ここでは側溝周辺だけでなくそれ以外の箇所についても測定した。

| | 地上 1 m | 50 cm | 1 cm |
|---|---|---|---|
| ⑥通学路西側住宅前雨水枡上 | 2.45 | 5.2 | 22.6 |
| ⑩通学路東側側溝上 | 1.25 | 2.0 | 5.5 |

⑥通学路西側住宅前雨水枡において、地表1 cm高さの線量で22.6 $\mu\text{Sv/h}$ を記録した。この雨水枡は除染の対象にはなっていなかった。雨水枡の中は水が張られた状態であり、高い線量は枡の中の土壌ではなく、周辺の土壌に高い濃度のセシウムが沈着していたことによると思われる。単に枡の中の泥すくいを行うだけでは十分な効果は得られず、周辺の土壌除去を含めた対策が必要だと思われる。

⑩の測定ポイントでは地表1 cm高さの線量が5.5 $\mu\text{Sv/h}$ を記録したが、これは除染モデル事業が行われた側溝上である。側溝では泥すくいが行われたが、コンクリートに吸着したセシウムが大量に残存している。また、この側溝には、周辺の土壌が常に流れ込んでおり、測定したときも、側溝には泥が溜まっている箇所がいくつかみられた。このような環境では、側溝の泥すくいを一度行っただけでは十分な効果は期待できず、今後数年にわたって同じ作業を定期的に繰り返す必要がある。また、そうしたとしてもコンクリートやアスファルトの汚染が除去できないまま残るのであって、今後もここには蓄積するだろう。

行政による除染は道路と側溝に限定されていた模様である。幾何学的な意味での平面状の一定の汚染がある場合、その汚染が無限に広がっているとし、空気によるガンマ線の吸収が無いとすれば、例えば、1 m高さの空間線量は無限に高くなる（実際には空気による吸収があるので、湿度等に依存しつつ、ある一定値内におさまる）。これは見える限りの範囲からガンマ線が到達するからである。したがって、原理的に除染は広い範囲で実施しないと十分な効果が出てこない。

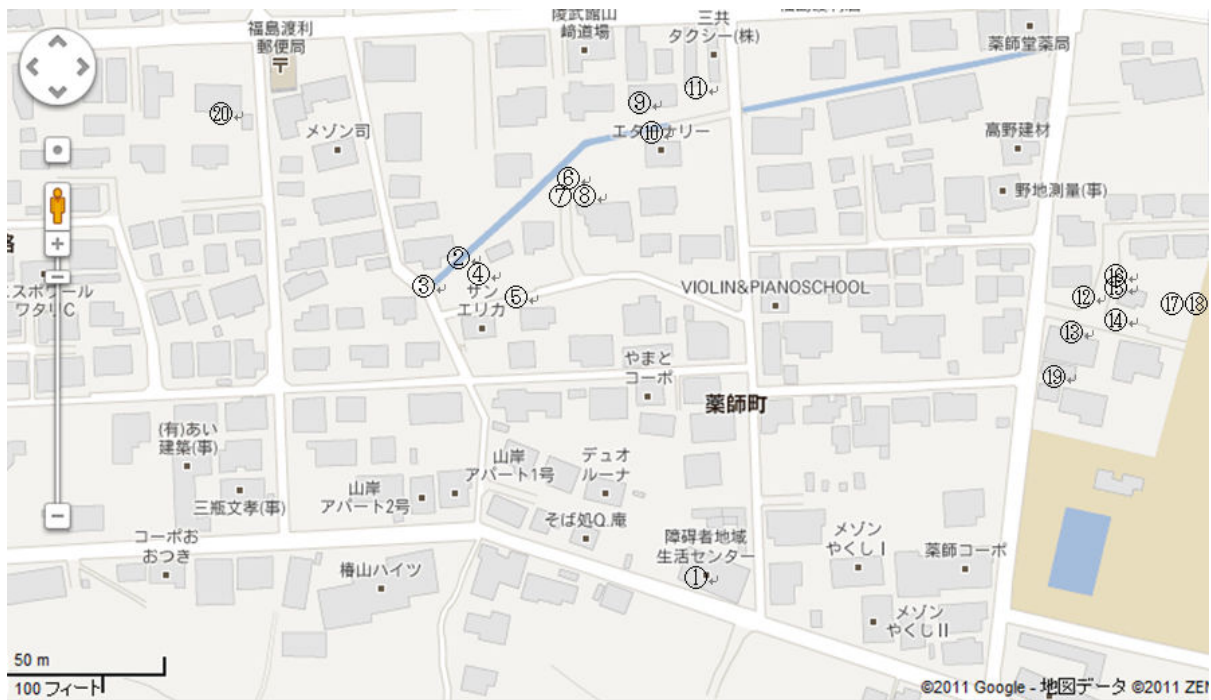
図5 薬師町における測定地点

薬師町内の計測結果によるとこの町内の線量は一般的に高く、子どもたちや妊婦の避難を早急に実施すべきである。

①障害者生活センターは、国が詳細調査を行った区域内にある。駐車場において、地上50 cm高さで1.9 $\mu\text{Sv/h}$ を記録した。これは南相馬市での子ども・妊婦の指定基準（50 cm高さで2.0 $\mu\text{Sv/h}$ ）に近い。

②③⑥⑨⑩の水路は、国が詳細調査を行った区域境界のすぐ北側にあり、この水路周辺の世帯は詳細調査の対象から外れている。水路は普段は水が流れておらず、計測当日も干上がっていたが、一旦雨が降るとかなりの流量があり、測定の前3日間にあった短時間の豪雨では、一時的に水が溢れたという。周辺は非常に線量が高いが、除染は行われておらず、立ち入り禁止の措置も取られていなかった。子どもたちが乾いた水路の中に入って遊んでいることもあるという。

⑨の個人宅の庭の奥では、50 cm高さで4.8 $\mu\text{Sv/h}$ 、1 mで2.7 $\mu\text{Sv/h}$ を記録した。これは南相馬市の子ども・妊婦の指定基準（50 cmで2.0 $\mu\text{Sv/h}$ ）や、同じく伊達市の子ども・妊婦の指定基準（1 mで2.7 $\mu\text{Sv/h}$ ）を超えている。当該宅には4歳の子どもが住んでいる。

⑲の個人宅の庭先で、50 cm高さで2.02 $\mu\text{Sv/h}$ を記録した。⑳-1の個人宅の庭先でも、50cm高で2.10 $\mu\text{Sv/h}$ を記録した。これは南相馬市の子ども・妊婦の指定基準（50 cmで2.0 $\mu\text{Sv/h}$ ）を超えている。

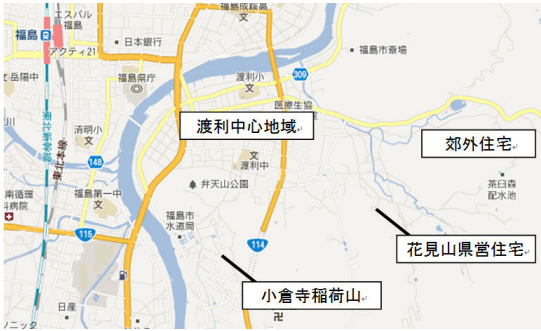
図6 郊外の住宅における測定ポイント

表7 屋外 (単位： $\mu\text{Sv/h}$)

屋内 1F

- ①0.5 (東側中央 1m)
- ②0.9 (山側 壁)
- ③1.0 (山側 窓)
- ④0.68 (西側中央)
- ⑤0.81 (山側 窓)
- ⑥0.4 (窓)

- 0.85 (道側 天窗)
- 2.0 (屋根)
- 1.0 (天井)
- 0.94 (子ども部屋窓 東側)
- 1.83 (子ども部屋屋根)
- 1.0 (子ども部屋壁 北側)
- 0.9 (子ども部屋机の上)

山間の住居である。家の裏が文字通り山林であった。駐車場の空間線量が $3 \mu\text{Sv/h}$ を超えていた。2 階の子供部屋の線量が高く、当初山林からの寄与が考えられたのであるが、その効果は認められたものの、それだけで説明のつくものではなかった。屋根に付けられた窓の外側の線量が高く、屋根材に放射性セシウムが付着していると見られる。屋根の線量が高いためにそれに囲まれた 2 階室内の線量が高くなっている。高圧水洗浄を行ったというが、その効果はここに見るように決してよいものではなかった。

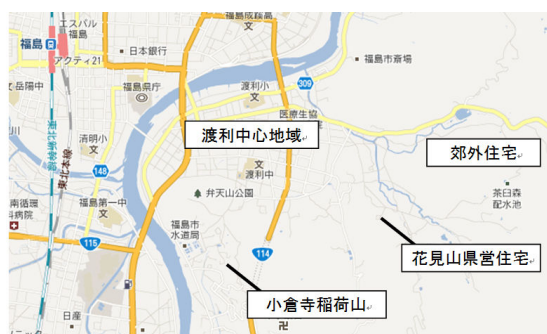
<県営花見山タウンハウス>

表9 県営花見山タウンハウス（単位： $\mu\text{Sv/h}$ ）

| | 地上 1m | 50cm | 1cm |
|---|---|---|---|
| ①側溝 | 1.6 | 2.3 | 11 |
| ②多目的広場山側 | 2.0 | 2.3 | 2.4 |
| ③県営住宅裏の側溝 | 1.4 | 1.56 | 2.0 |
